HUSQVARNA KÉZIKÖNYV A DUGATTYÚ- KÁROSODÁSOK HIBAMEGÁLLAPÍTÓ ÚTMUTATÓJA

A dugattyúkárosodások hibamegállapító útmutatója

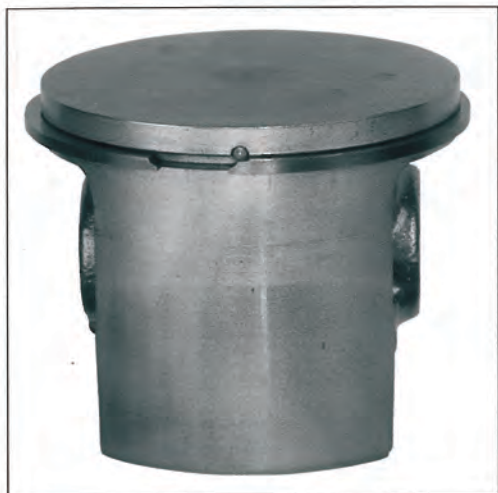
„A” jelű kép Szívóoldal. Kérjük figyelje meg az előállítási megmunkálási nyomokat, hogy a későbbiekben összehasonlítást tudjon tenni.

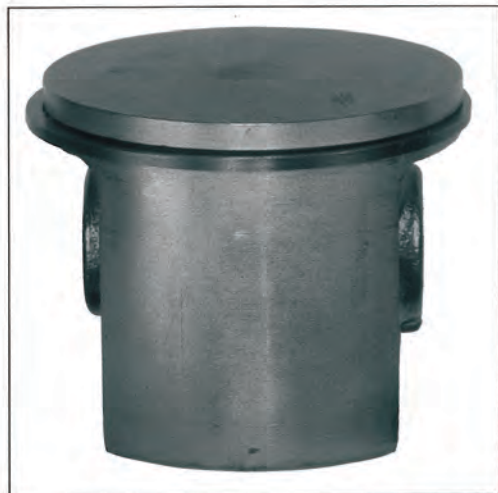
„B” jelű kép Kipufogóoldal. Kérjük figyelje meg az előállítási megmunkálási nyomokat, hogy a későbbiekben összehasonlítást tudjon tenni.

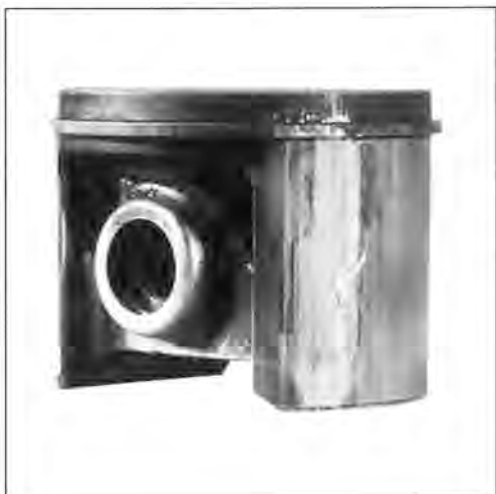
ELÉGTELEN KENÉS

1., kép Kipufogóoldal. Finomtól a közepesen durva hosszirányú bebarodások a kipufogóoldalon. A dugattyúgyűrű szabadon fordul a horonyban. A hibajelenség előállhat a szívóoldalon is, szemben a kipufogóoldal bebarodásaival. A hibát a dugattyú hirtelen felmelegedéséből adódó tágulás és kenési elégtelenség okozza.

- 1., Rosszul beállított porlasztó
 - A maximális fordulatszám magasabb mint a gyár által előírt érték (lásd használati utasítás)
- 2., Az előírtnél alacsonyabb oktánszámú benzin
- 3., Nem megfelelő keverési arányú üzemanyag

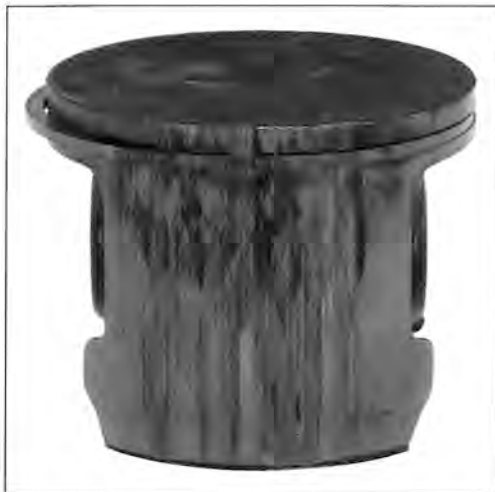
2., kép Kipufogóoldal. Közepestől mély bevaródásokig. A húzási nyomok fentről lefelé elszíneződést mutatnak.

- 1., Az előírtnál alacsonyabb oktánszámú benzin használata
- 2., Helytelen benzin–olaj keverési arány
- 3., Többletlevegő beszívás az üzemanyagellátó rendszerben:
 - benzincső tömítetlen
 - hibás tömítések
 - repedt közdarab illetve sérült szívónyílás
- 4., Tömítetlen motortest
 - főtengelyszimmering tömítetlen
 - hengertalp és forgattyúháztömítések sérültek
- 5., Nem megfelelő karbantartás
 - a hűtőbordák elszennyeződése
 - eltömődött légjáratok
 - eltömődött szikrafogósza a kipufogódobban

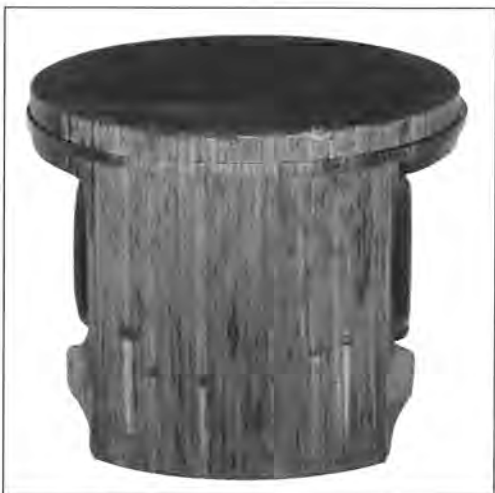
3., kép Kipufogóoldal. Erős bevaródásnyomok, melyek a dugattyú palástjának szélességében megtalálhatók.

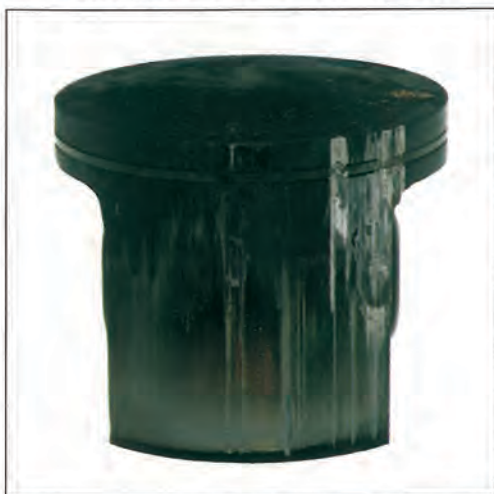
4., kép Kipufogóoldal. Közepestől a mély bemaródásokig. A dugattyúgyűrű a horonyba szorult. A dugattyúgyűrű alatti részen fekete elszíneződés látható.

- nem megfelelő minőségű kétütemű motorolaj
- rossz keverési arányú üzemanyag
- hibás porlasztó beállítás

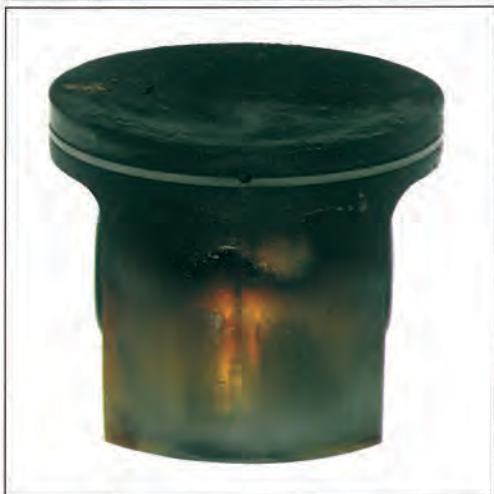
5., kép Szívóoldal. A dugattyúgyűrű a hornyába szorult. A gyűrű alatti részen fekete elszíneződés látható.

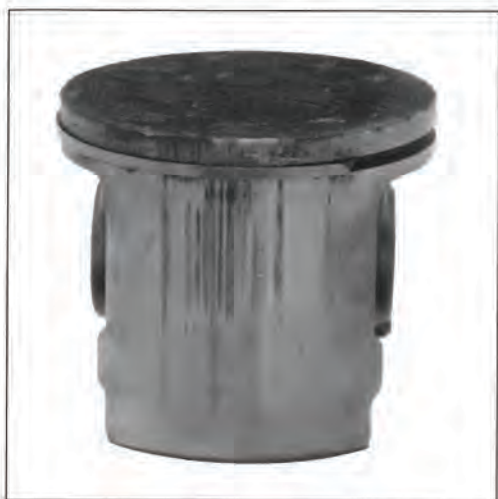
DUGATTYÚ- GYŰRŰTÖRÉS

6., kép Kipufogóoldal. Törött dugattyúgyűrű. A gyűrűdarabok felsértették a „dugattyúkoronát” és „mehúzták” a dugattyú oldalát.

- 1., A gyárilag előírt legmagasabb fordulatszám túllépése.
- 2., Kopott dugattyúgyűrű
- 3., A gyűrűhorony „kiverődése”

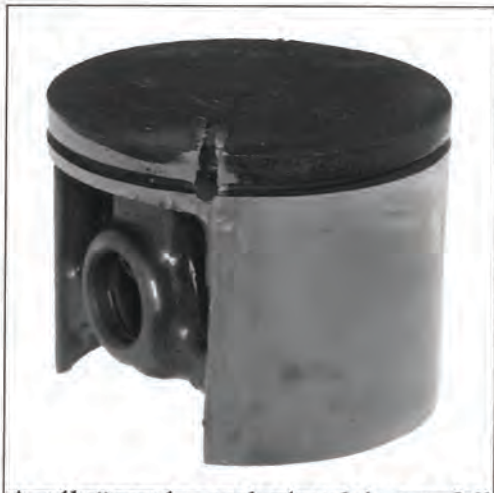
A GYŰRŰRÖGZÍTŐ CSAPSZEG KÁROSODÁSA

7., kép A rögzítő csapszeg a „dugattyúkoronán” keresztül „kiverődött”.

1., Az előírt fordulatszám túllépése

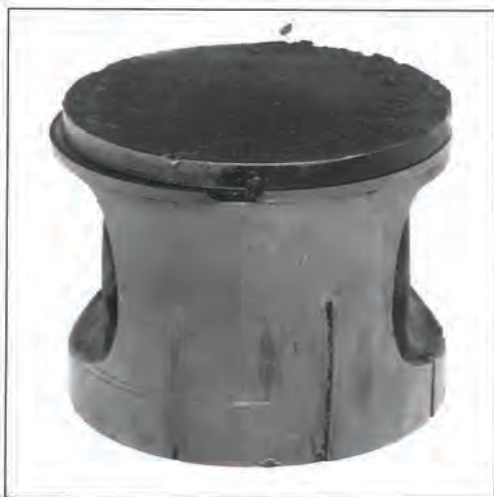
DUGATTYÚCSAPSZEG RÖGZÍTŐGYŰRŰK KILAZULÁSÁBÓL EREDŐ KÁROSODÁSOK

8., kép Szívóoldal. Mély, szabálytalan elhelyezkedésű bemaródások a dugattyú felületén. A károsodást az elszabadult biztosítógyűrű vagy annak darabjai okozzák.

1., Az előírt motorfordulatszám túllépése

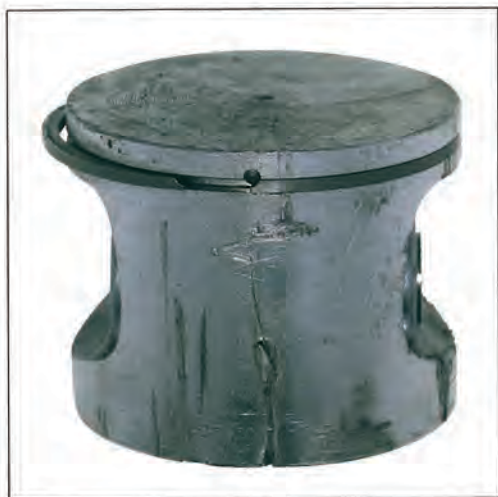
CSAPÁGYAK MEGHIBÁSODÁSÁBÓL EREDŐ KÁROSODÁSOK

9., kép Szívóoldal. Szabálytalanul elhelyezkedő bevaródások a dugattyú palástján. A hibát a törött golyókosár okozta.

1., Az előírt fordulatszám túllépése

A túlpörgetés elkerülése érdekében a porlasztóbeállításhoz használjon mindig fordulatszámérőket. A beállításnál ügyeljen arra, hogy a gyárilag megadott felső fordulatszámértéket ne lépje túl.

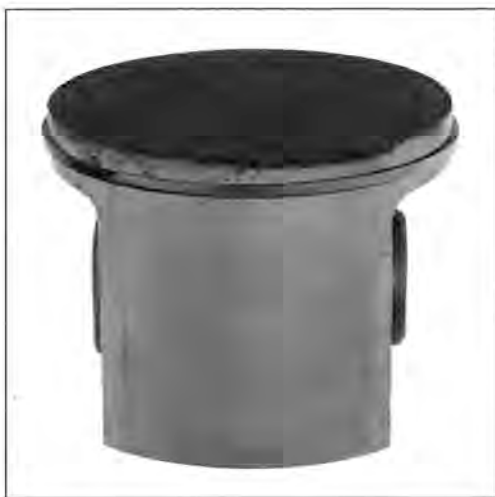
FINOM PORRÉSZECSKÉK

*10., kép Szívóoldal. Finom bema-
ródások, csiszolódások, mattszürke du-
gattyúfelület.*

- 1., Rossz légszűrőválasztás. A finom por átjut a szűrőn.
 - A. Cserélje a szűrőt finomfelületűre
- 2., A légszűrő kopott.
 - A. A légszűrő túl gyakori tisztítása miatt a felületén apró lyukak képződtek. Minden tisztítás után alaposan ellenőrizze a légszűrőt.
- 3., Légszűrő szakszerűtlen karbantartása
 - A. Például a fileszűrőt durva fizikai, illetve nem megfelelő kémiai úton tisztították, melynek következtében a szűrőfelület károsodott.
- 4., Légszűrő szerelése nem szakszerű

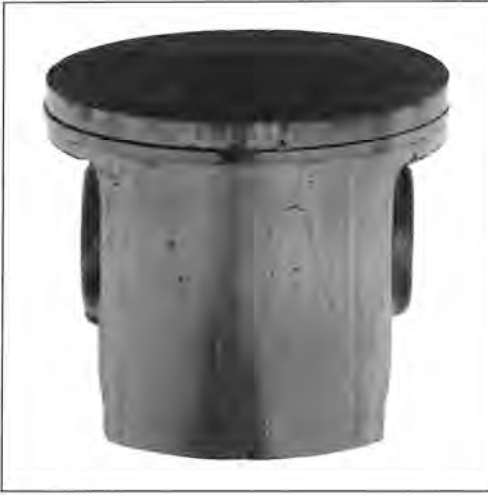
NAGYOBB POR ÉS SZENNYEZŐANYAGOK

II., kép Szívóoldal. Koromszerű por és szennyezőanyaglerakódás a dugattyú tetején, illetve a gyűrűhoronyban. A gyűrű hornyában nem mozdul, megszorult. Dugattyú kopott, a szívóoldalon a dugattyúszoknya vékonyabb mint a kipufogóoldalon.

- 1., Elhasználódott légszűrő
A. Túl gyakori szűrőtisztítás
- 2., Nem szakszerű szűrőtisztítás
- 3., Rosszul szerelt légszűrő
- 4., Sérült, illetve hiányzó légszűrő

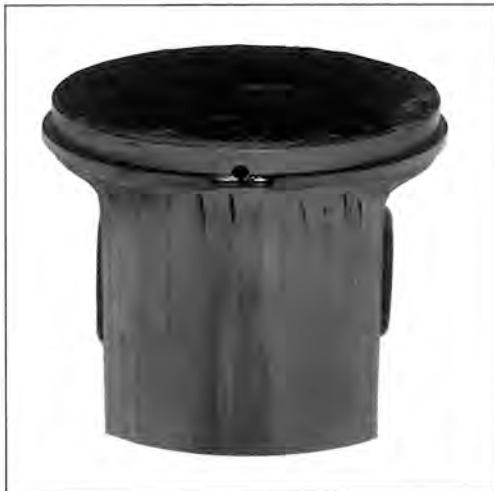
NAGYOBB, LÁGY SZENNYEZŐDÉSEK

12., kép Szívóoldal. A dugattyú a gyűrű alatti részen kopott, karcos.

- 1., Légszűrő helytelen szerelése
- 2., Légszűrő sérült illetve hiányzik

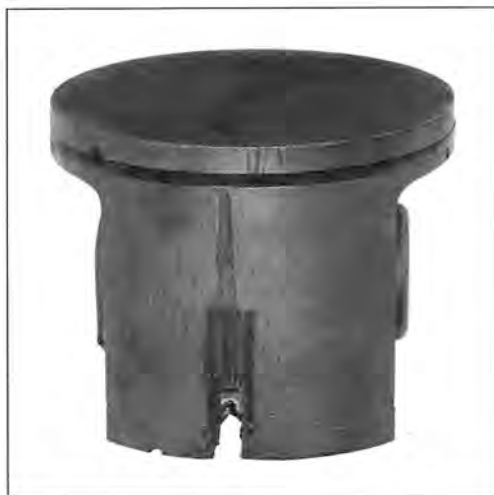
NAGYOBB, KEMÉNYEBB SZENNYEZŐDÉSEK

13., kép Szívóoldal. Dugattyúfelület erősen sérült.

- 1., Légszűrő sérült, illetve hiányzik
- 2., Porlasztó, illetve légszívórendszer alkatrészek fellazultak és a hengerbe kerültek.
