HUSQVARNA KÉZIKÖNYV A DUGATTYÚ- KÁROSODÁSOK HIBAMEGÁLLAPÍTÓ ÚTMUTATÓJA

A dugattyúkárosodások hibamegállapító útmutatója

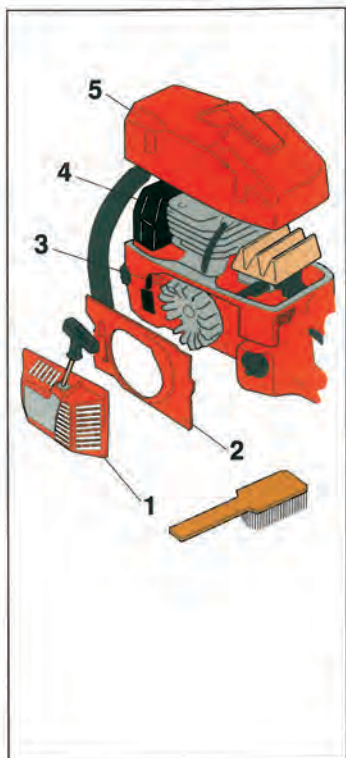
A motor hűtése

Az elszennyeződött hűtőrendszer a motorfűrész túlmelegedéséhez és ezáltal dugattyú és hengerkárosodáshoz vezet.

A hűtőrendszer heti egy alkalommal erős kefével tisztítandó, fokozott szennyeződés esetén gyakrabban.

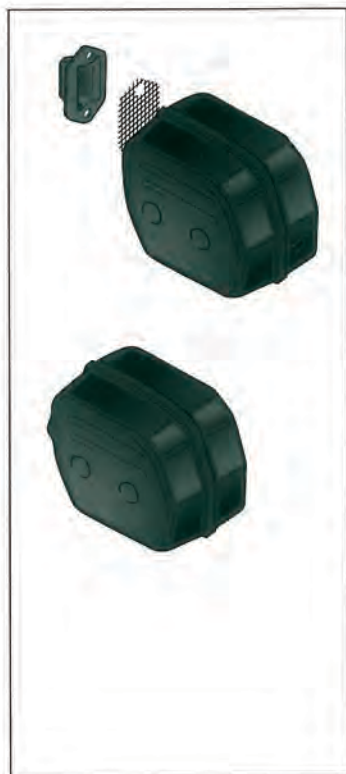
Kipufogórendszer

Figyelem! Amennyiben a szikrafogószita sérült, azt haladéktalanul ki kell cserélni. Az eltömődött szita teljesítménycsökkenéshez, illetve henger/dugattyúkárosodáshoz vezet. Hibás kipufogóval motorfűrész használni tilos!

A kipufogódob funkciója kettős: egyrészt csökkenti a hanghatást, másrészt elvezeti a kipufogógázokat a kezelőtől. A kipufogógázok hőmérséklete magas, szikrák is tartalmazhatnak melyek száraz éghető anyagra (pl. száraz avar, fakéreg stb.) kerülve tüzet okozhatnak. Ennek megakadályozására némely motorfűrész típus kipufogódobját ún. szikrafogóval látták el, melyet legalább heti egy alkalommal finom drótkefével meg kell tisztítani.

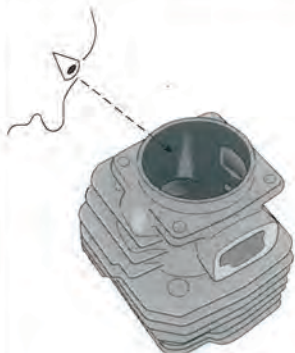
KOPÁSI HATÁRÉRTÉKEK ILLETVE CSERESZÜKSÉGESSÉG

- ha a henger belső oldala olyannyira kopott, hogy az alumínium látszik
